Recreatie nu alles verbindende schakel voor Oud Groevenbeek

Een levend landgoed, compact en compleet

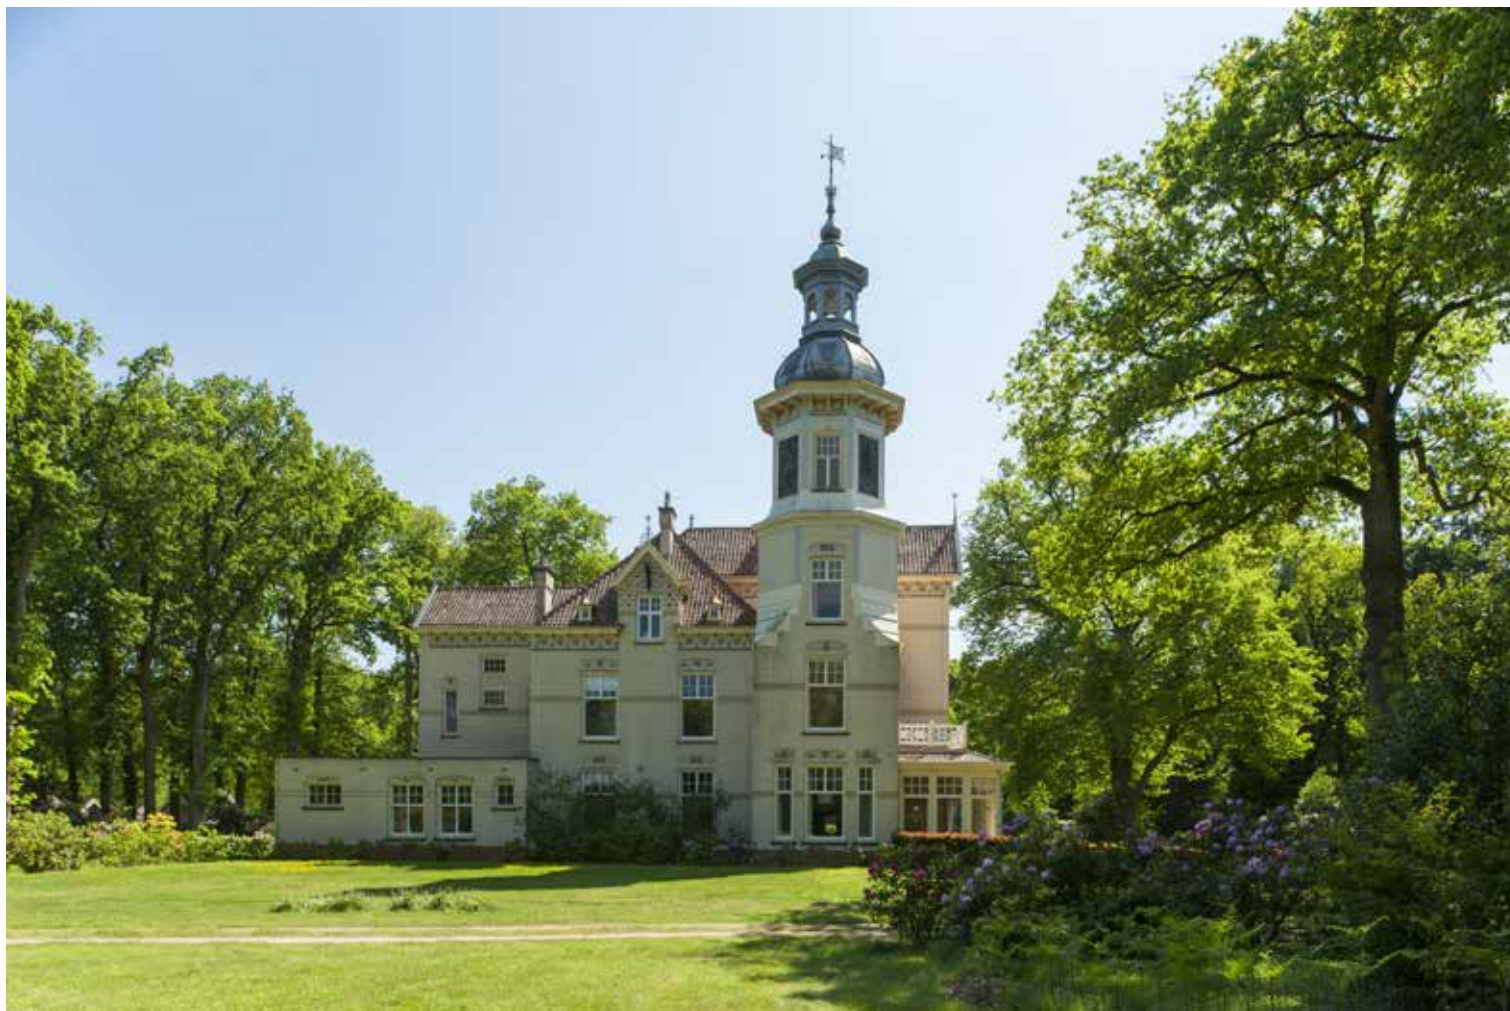
DE ZIJDE MET DE FORMELE ENTREE VAN DE VILLA, GEZIEN OVER DE VIJVER.

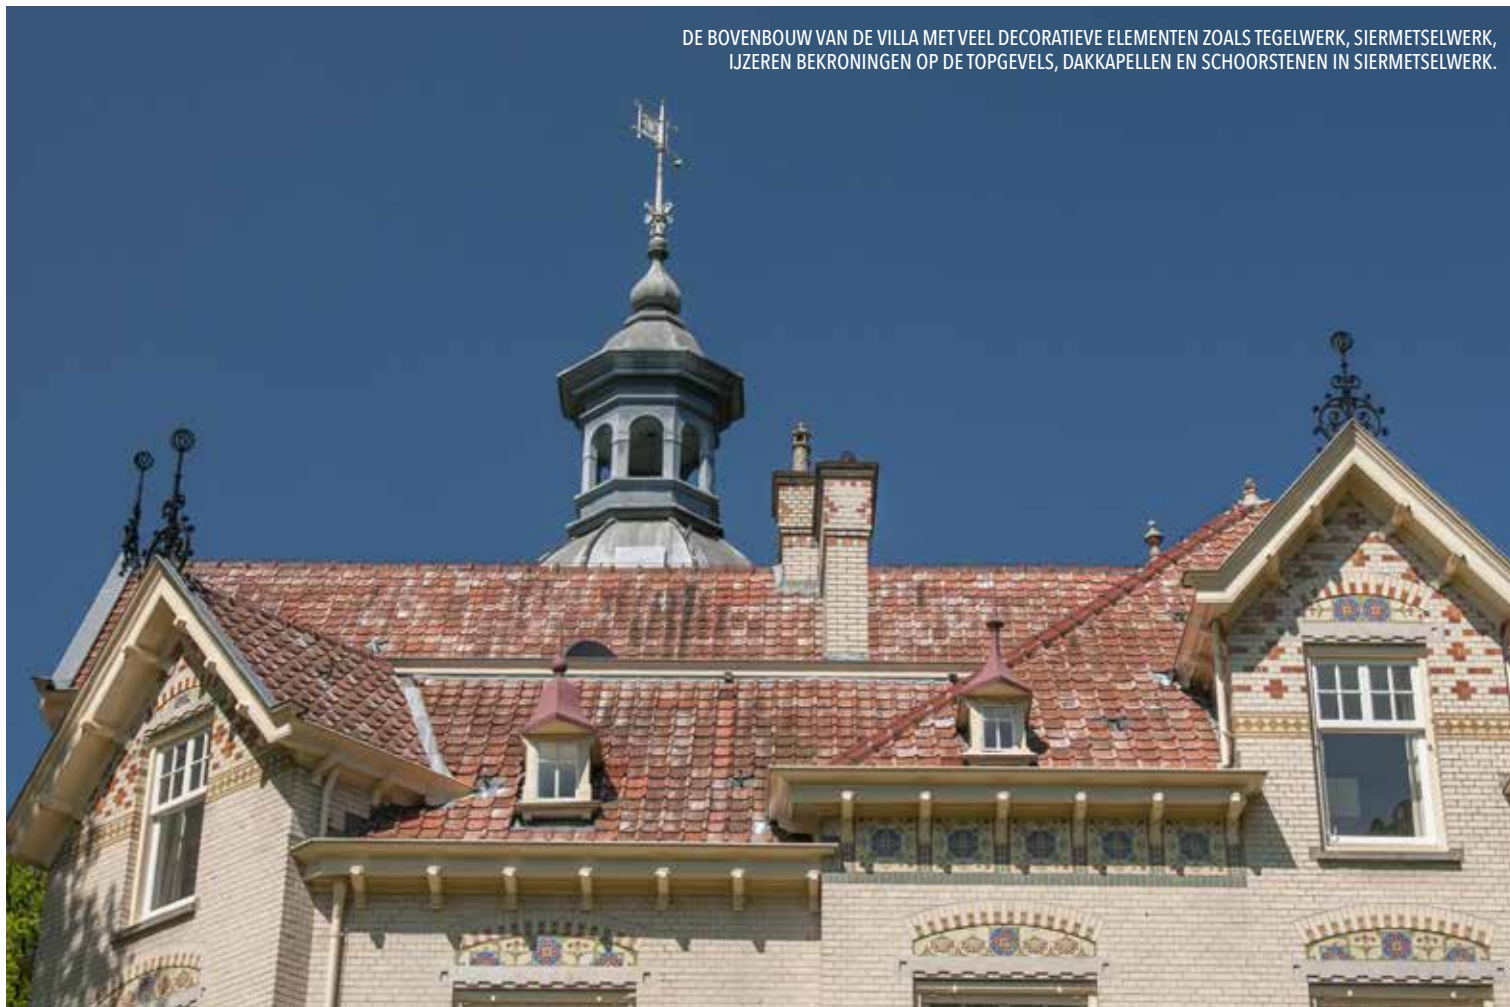
DE BOVENBOUW VAN DE VILLA MET VEEL DECORATIEVE ELEMENTEN ZOALS TEGELWERK, SIERMETSELWERK, IJZEREN BEKRONINGEN OP DE TOPGEVELS, DAKKAPellen EN SCHOORSTENEN IN SIERMETSELWERK.

De architectuur wordt getypeerd door tal van decoratieve details waarbij elke gevel een ander aanzicht heeft. Boven alle vensteropeningen en onder de gootlijsten bevindt zich kleurrijk tegelwerk met bloemmotieven en op de dakkapellen, dakkapellen met puntmutsjes.

Parallel aan de herbestemming werd begonnen met een groot onderhoudsplan aan de buitenzijde. Het hele gebouw ging rondom in de steigers. Daken zijn waar nodig hersteld net als de karakteristieke dakkapellen, waarbij zoveel mogelijk van het oude materiaal is hergebruikt, zoals de bijzondere metalen raampjes en kozijnen.

Van uitgevallen tegelwerk onder de dakrand en boven de vensters zijn, in het juiste motief, nieuwe tegels gemaakt. Opmerkelijk was dat de witte gevelsteen en het voegwerk maar weinig herstel behoeften en nog in goede staat verkeerden.

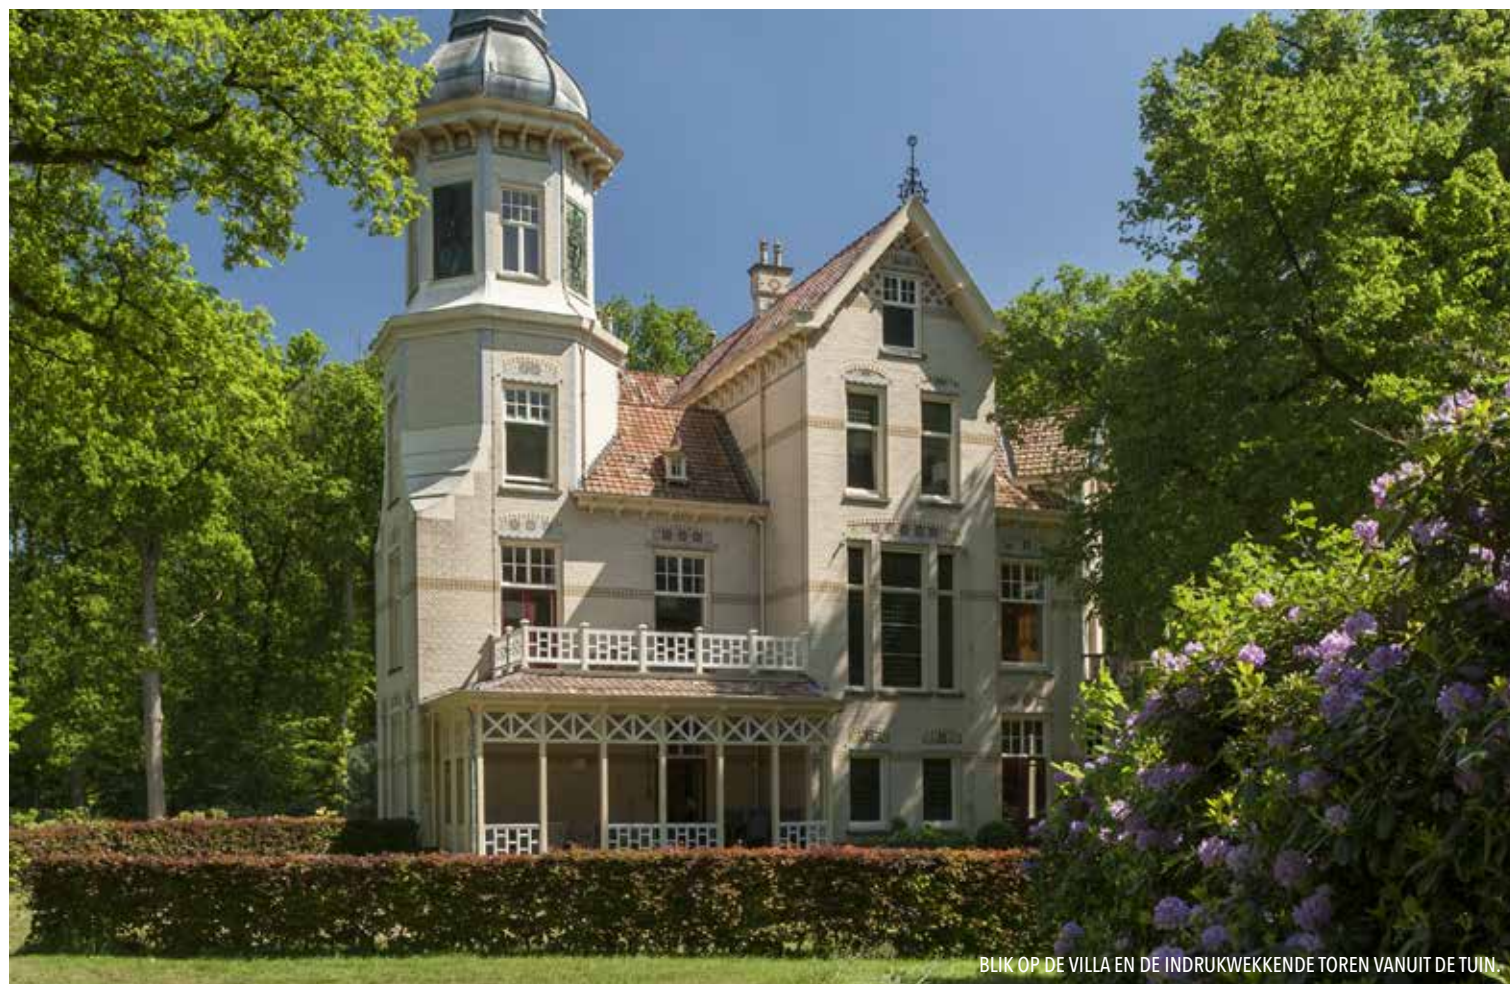
BLIK OP DE VILLA EN DE INDRIJKWEKKENDE TOREN VANUIT DE TUIJN.

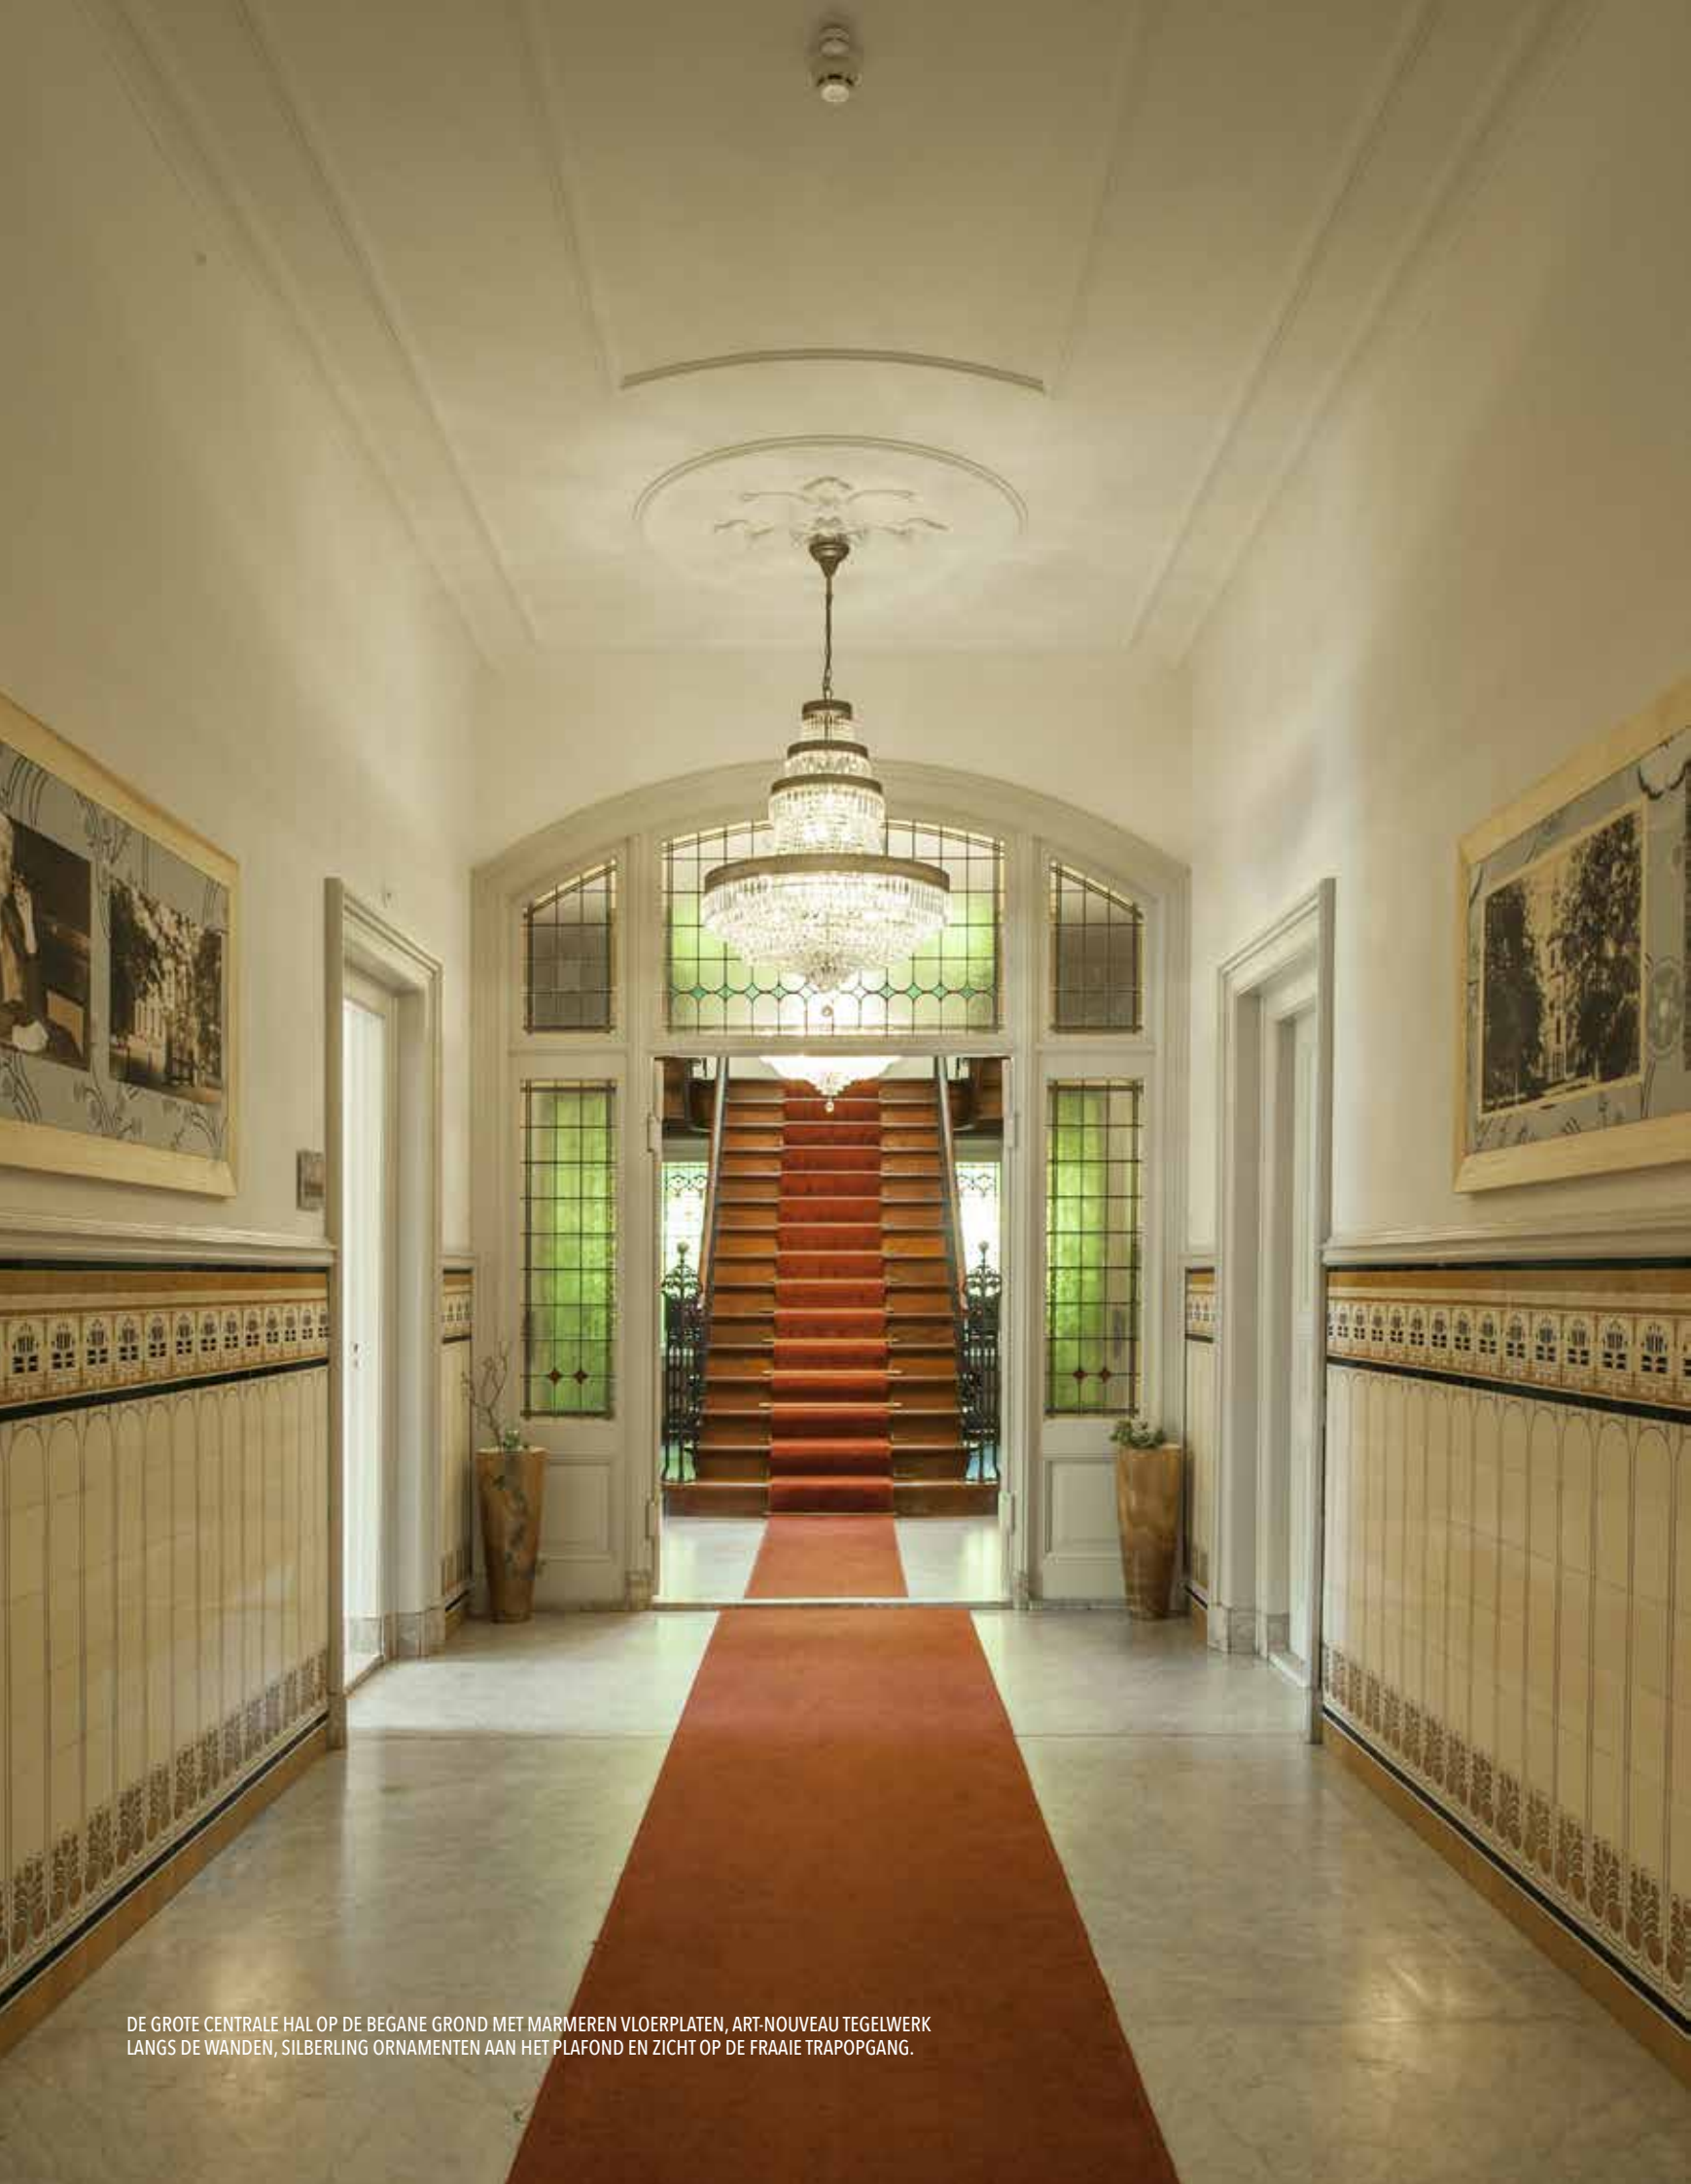
DE GROTE CENTRALE HAL OP DE BEGANE GROND MET MARMEREN VLOERPLATEN, ART-NOUVEAU TEGELWERK LANGS DE WANDEN, SILBERLING ORNAMENTEN AAN HET PLAFOND EN ZICHT OP DE FRAAIE TRAPOPGANG.

pomp en tegelwerk met oud-Hollandse voorstellingen op. Het tegelwerk in de centrale hal heeft gestileerde bladmotieven, de trap is uitgevoerd in houtsnijwerk en de ijzeren balusters zijn voorzien van florale motieven. Topstuk is de herenkamer met klassiek cassettenplafond, houten neorenaissance betimmeringen en op de wanden gobelins met jachttafereelen.
